## 第五小学校増築校舎周囲の地面の陥没について

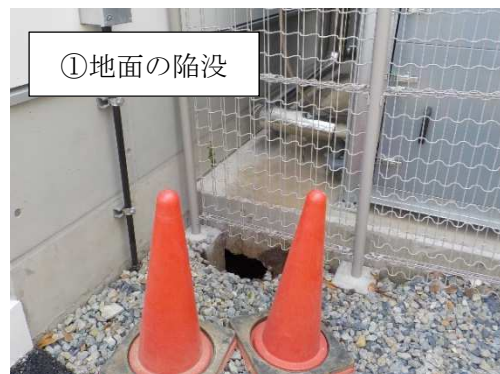
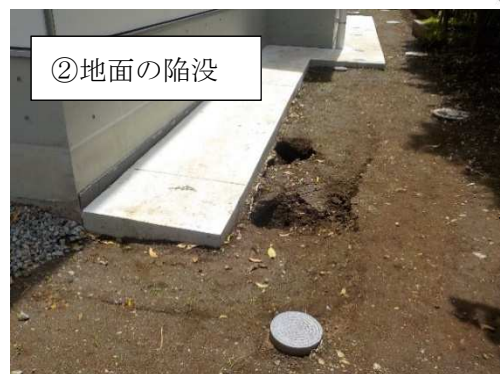
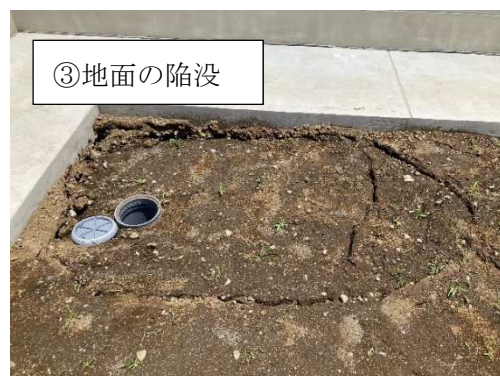
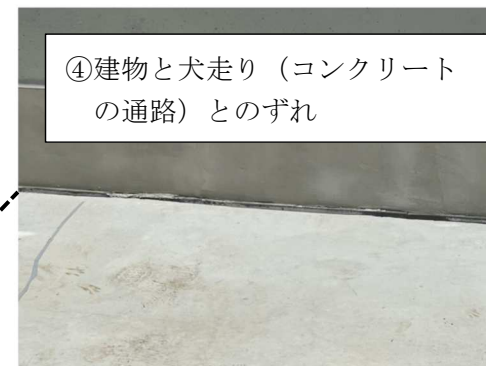
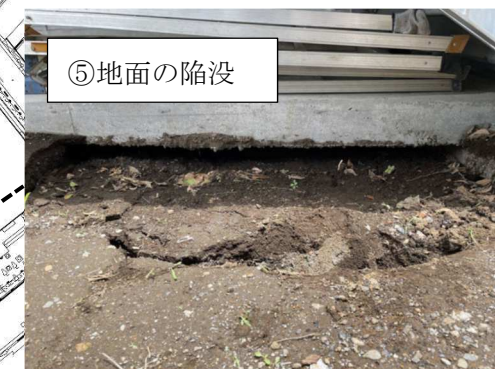
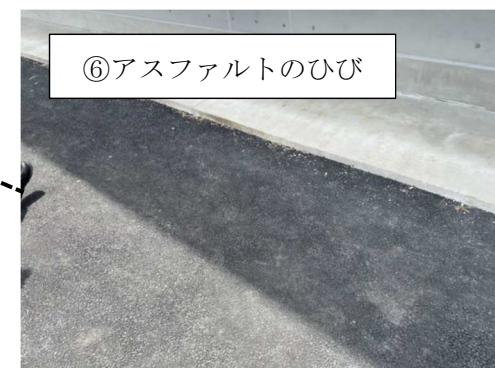
### 3 陥没等の状況

- ・ 台風2号が梅雨前線を活発化させ、線状降水帯による大雨をもたらした影響について、出勤した教職員が校舎及び校庭等を確認したところ、令和5年4月に竣工した増築校舎のコンクリート基礎の外側に近接する地面の一部が陥没していることを発見。
- ・ 児童等が立ち入らないように、直ちに教職員によるカラーコーンを設置し、安全対策を実施。
- ・ 市職員及び校舎増築工事の施工業者が、陥没箇所を含む周辺及び建物内部等の状況を目視にて調査。
- ・ 数か所の陥没があったが、増築校舎の傾きや亀裂等はなく、また構造上重要である増築校舎のコンクリート基礎工事の施工状況を再度確認し、地耐力に適した基礎工事を行っており、増築校舎自体の沈下の心配はなく、安全性には問題がないことを確認。
- ・ 施工業者及び施工監理者に対し、児童や教職員への安全対策を早急に行うとともに、陥没の原因調査及び復旧方法について報告するように指示。

- ・ 室外機基礎部分及び排水設備部分の地面（裏面①②③）については、想定を超えた降雨により更なる地面の沈下による陥没が起こる可能性があり、設備等が損傷する場合があるため、砂を入れる等の仮復旧の対応を実施。

- ・ 陥没の原因究明及び今後の復旧方法については、地中の状態を調査・確認する必要があるため、現在、対応等について検討中。
- ・ 決定した対応方法に基づき、児童の安全面に配慮するとともに、学校運営に支障がないよう工事日程を調整し、施工業者による復旧工事を実施。また、保護者及び近隣自治会へ復旧工事の実施を周知。
