第五小学校増築校舎周囲の地面の陥没について

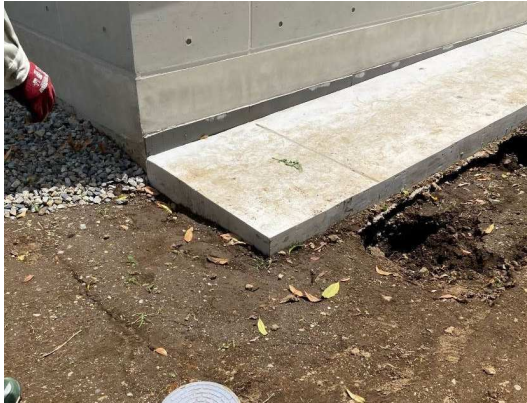
年月日	内 容
6 月 5 日（月）	<ul style="list-style-type: none"> ・ 台風 2 号が梅雨前線を活発化させ、線状降水帯による大雨をもたらした影響について、出勤した教職員が校舎及び校庭等を確認したところ、令和 5 年 4 月に竣工した増築校舎のコンクリート基礎の外側に近接する地面の一部が陥没していることを発見。 ・ 数か所の陥没があったが、増築校舎の傾きや亀裂等はなく、また構造上重要である増築校舎のコンクリート基礎工事の施工状況を再度確認し、地耐力に適した基礎工事を行っており、増築校舎自体の沈下の心配はなく、安全性には問題がないことを確認。
6 月 8 日（木） ～ 6 月 15 日（木）	<ul style="list-style-type: none"> ・ 室外機基礎部分及び排水設備部分の地面については、想定を超えた降雨により更なる地面の沈下による陥没が起こる可能性があり、設備等が損傷する場合があるため、砂を入れる等の仮復旧の対応を実施。
6 月 9 日（金）	<ul style="list-style-type: none"> ・ 保護者に陥没の発生及び増築校舎の安全性等を周知。
6 月 20 日（火）	<ul style="list-style-type: none"> ・ 文教委員会にて「第五小学校増築校舎周囲の地面の陥没について」を報告
7 月 14 日（金）	<ul style="list-style-type: none"> ・ 陥没の原因調査及び復旧工事の対応方針に係る説明会を開催（参加人数：7 名）。
7 月 21 日（金）	<ul style="list-style-type: none"> ・ 1 学期の終業式。
7 月 24 日（月）～ （夏季休業日期间中）	<ul style="list-style-type: none"> ・ 陥没の原因調査及び復旧工事の実施（2 階天井裏の内装改修工事も実施）。
8 月 25 日（金）	<ul style="list-style-type: none"> ・ 陥没の原因調査結果及び復旧工事の進捗状況等に係る説明会を開催（参加人数：3 名）。

- ・ 一般的に陥没が起こる原因としては、地中に空洞があり、その部分に土が流されたことにより発生することが多い。
- ・ 校舎増築工事において建物の基礎を施工するため、校舎周囲を深く掘削し、基礎の施工後に埋め戻しを行った。
- ・ この埋め戻しの際に、転圧が行いにくかった地中梁の下部に空洞ができていたことが原因で、大雨で地中の土がその空洞に流れ、地表面が陥没したのではないかと推測を行った。

＜陥没発生状況＞

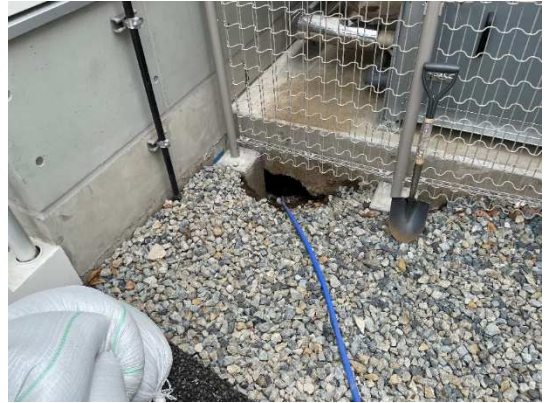
＜応急処置実施状況＞

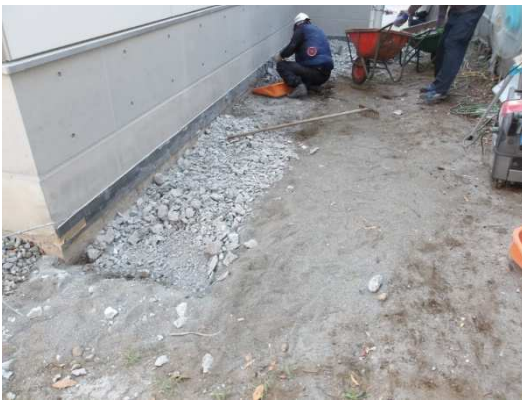
＜コンクリート撤去状況＞

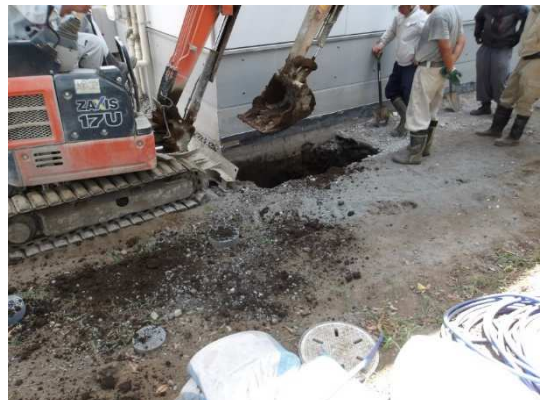
- ・ 全てのコンクリート基礎及び地中梁の部分を掘削し調査した結果、陥没した箇所の近くにある地中梁の下部に空洞は無く、また他の部分にも空洞はなかった。
- ・ コンクリート基礎や地中梁に損傷はなく、増築校舎の構造は健全な状態であることを確認した。

＜掘削状況＞

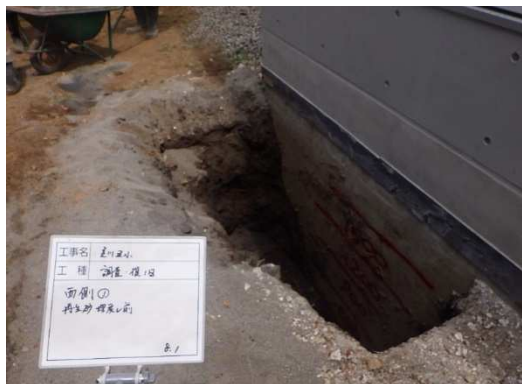
＜掘削完了状況＞

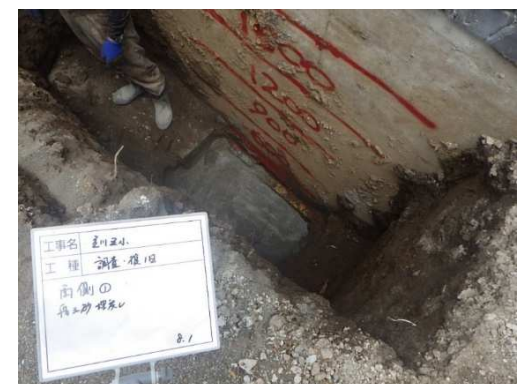
＜再生砂充填（水締め）状況＞

- ・ 空洞は無かったものの転圧不足が陥没の原因と考えられるため、以下の復旧工事を行い、今後陥没が発生しない状態となった。
 - ✓ 締め固めがしやすく、充填性に優れた再生砂を充填材として使用し、地中梁の下端まで十分に水締めを行いながら埋め戻しを行った。
 - ✓ 地中梁の下端より地表面までは掘削した土を使用し、300 mmごとに十分に転圧を行った。

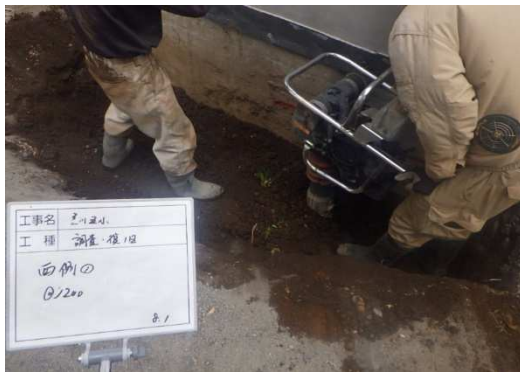
＜埋め戻し転圧状況＞

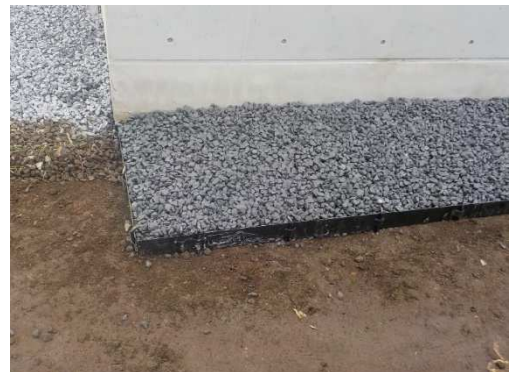
＜復旧完了状況＞

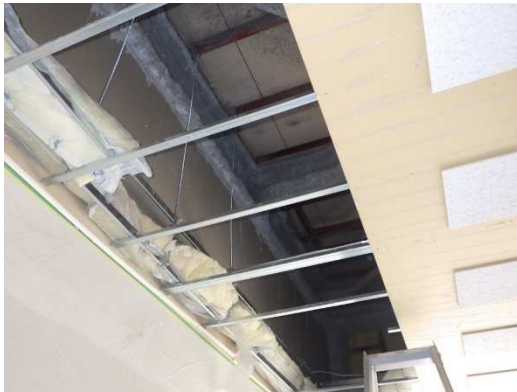
＜2階天井裏の区画の壁を
ロックウールボードから石膏ボードに変更＞
