岩井橋上、横断歩道の段差を解消しました

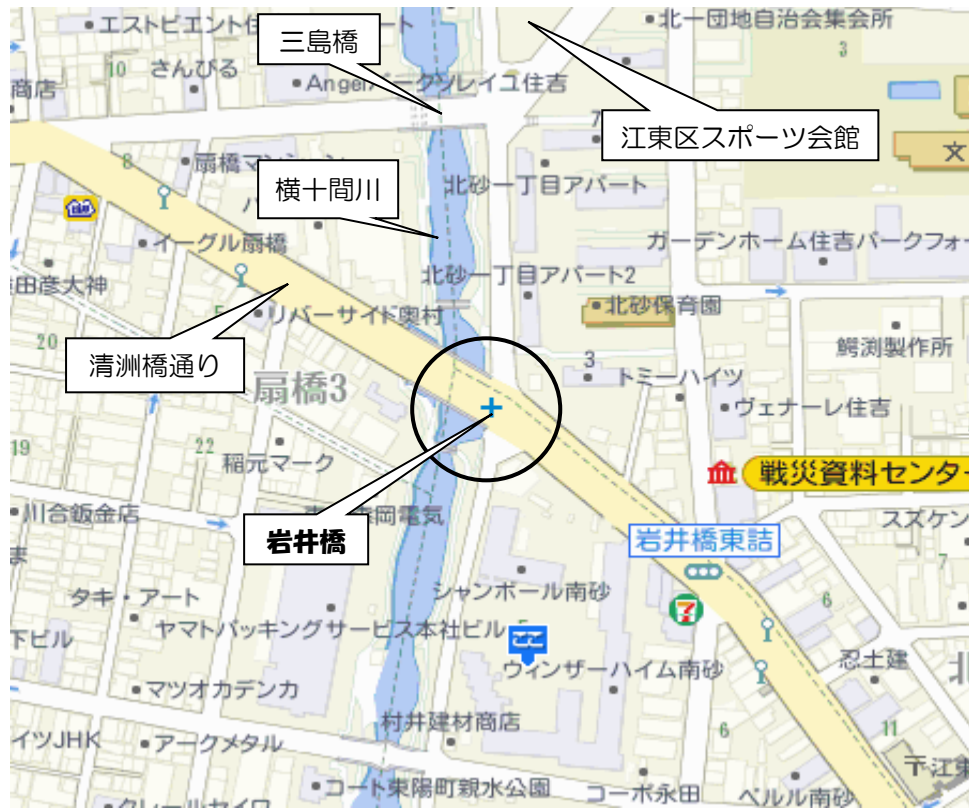
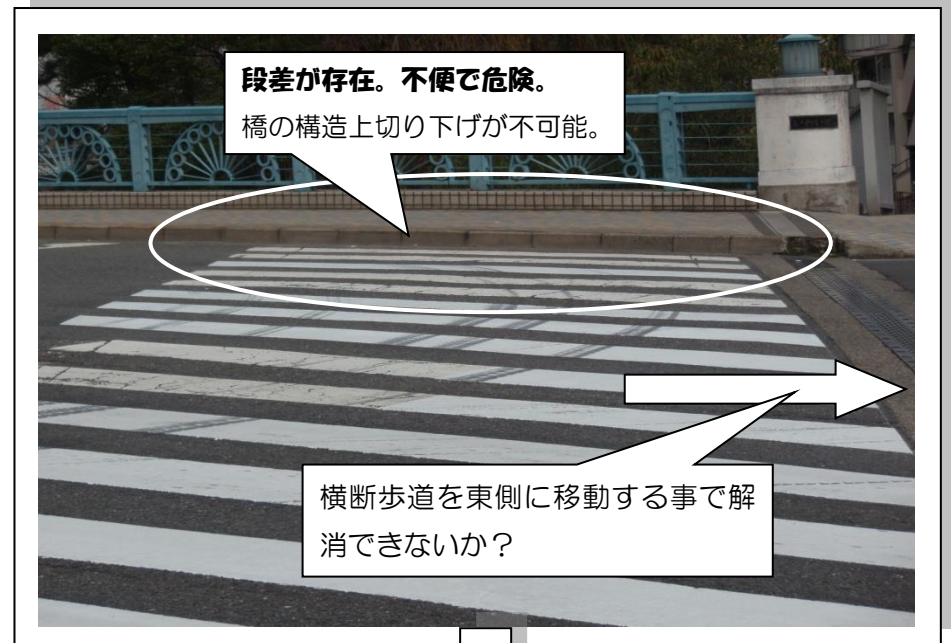
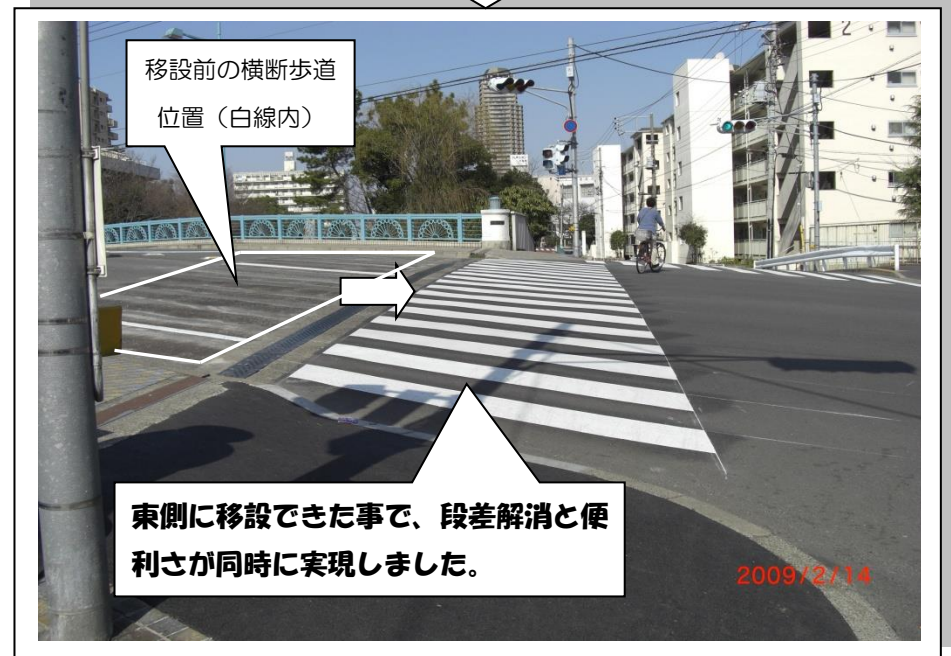
課題: 清洲橋通り、岩井橋上の横断歩道は、歩道との間に段差が存在し非常に不便な横断歩道でした。段差の解消は歩道の切り下げを施工しますが、橋の構造上、歩道の切り下げが不可能でした。

対策: 所轄警察や道路管理者と検討した結果、横断歩道の位置を橋上から東側方向の道路上に移設することで、段差の解消と親水公園とのアクセスもスムーズになり、安全・安心・快適な横断歩道を実現いたしました。
