第五小学校増築校舎周囲の地面の陥没について

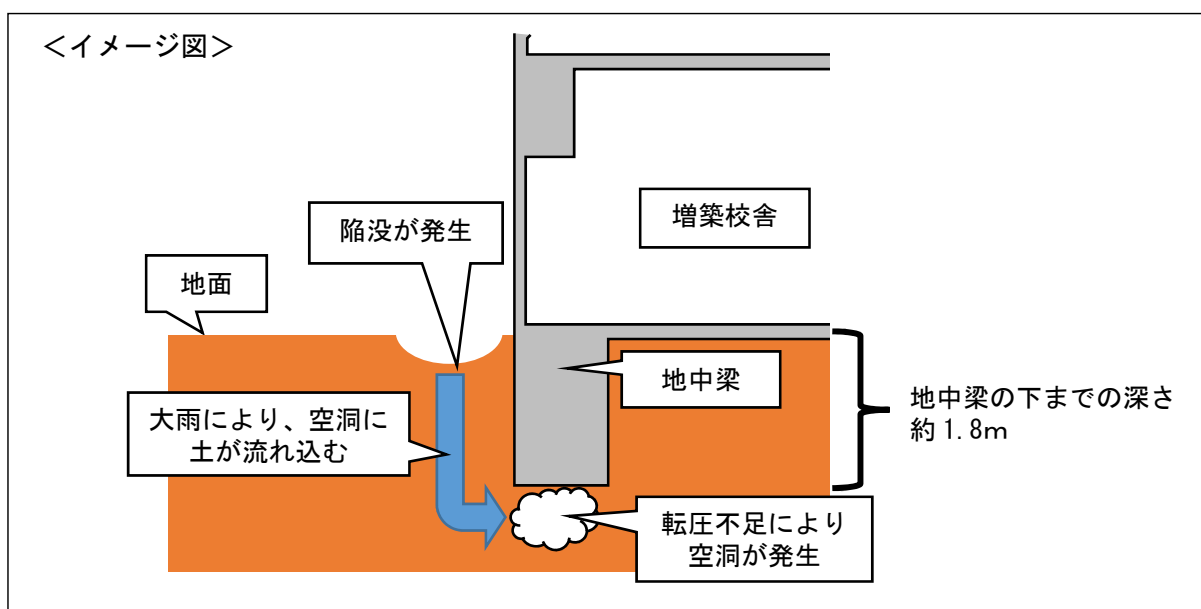
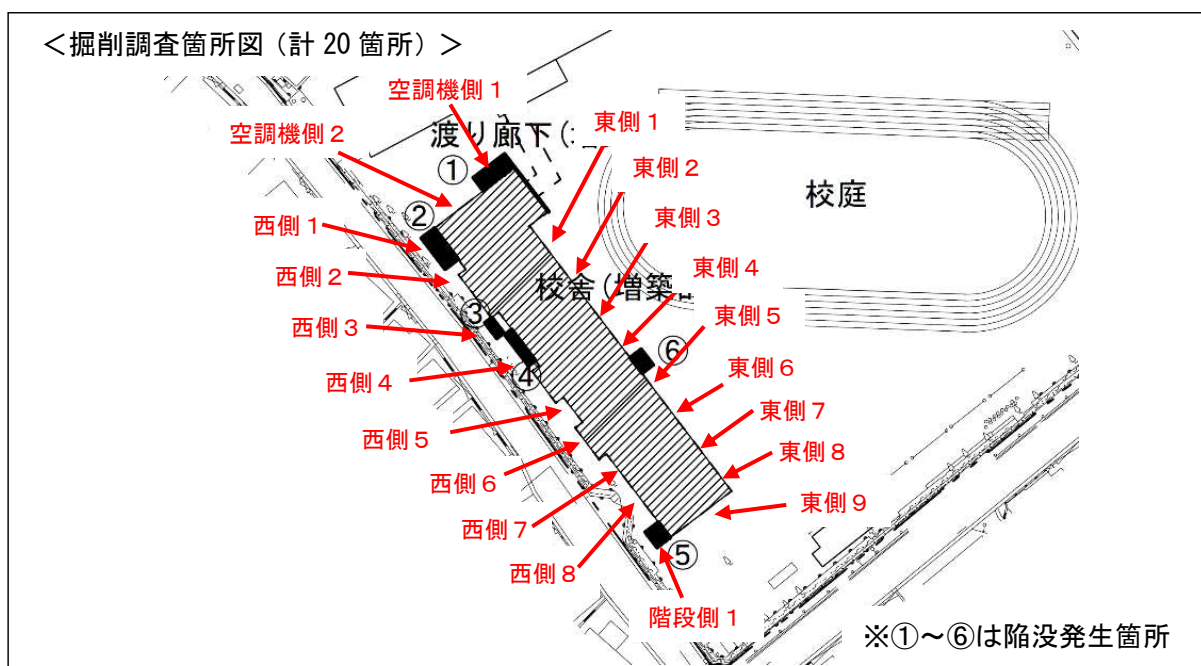
- ・ 地中梁の下部の状態を調査するため、全ての基礎の周囲を掘削。
- ・ その部分に空洞がないかを確認するとともに、コンクリート基礎や地中梁といった地中に埋まっている構造上重要な部分に損傷がないかを調査。

- ・ 全てのコンクリート基礎及び地中梁の部分を掘削し調査した結果、陥没した箇所の近くにある地中梁の下部に空洞は無く、また他の部分にも空洞はなかった。
- ・ コンクリート基礎や地中梁に損傷はなく、増築校舎の構造は健全な状態であることを確認した。
